# 特集

## 災害の記憶とその教訓

最近、各地の大地震の他、集中豪雨、土石流、火災、等々の災害、事故のニュースが相次ぎ、忘れる間もなくやってくるような気がします。天災か人災かの意見も分かれることもあります。一般に、建築関係では耐震対策のみに課題が集中しますが、災害はもっと複合的なものと思います。今号では今までに経験のある各種災害の記憶やその後の備え、災害に対するご感想、ご意見をお伺いしました。（編集担当）

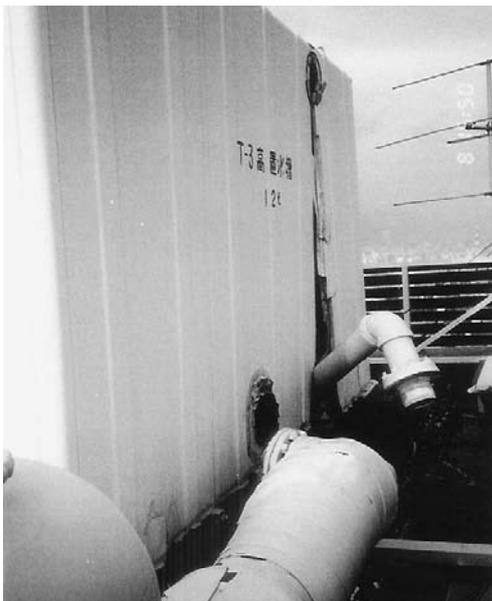
高置水槽の破損

給排水配管の被害は、地盤沈下による建物と屋外の管接続部分での切断が最も多かったが、建物内では、配管の支持・固定が「建築設備耐震設計・施工指針(国交省監修)」等によるに一定の基準を満たしていれば、超高層住宅を含め殆んど問題を生じていないことも分かった。被災地の一つであるポートアイランド(神戸市)では震災以前から地盤改良が行われており、給水及びガス管の建物への引き込み管には沈下対策の工事が行われていた。可とう性を持った継ぎ手の使用により30~40cm程度の沈下には耐えていた。厚生省(当時)の報告によると耐震継ぎ手を採用した水道管は殆ど被害がなかったと聞いている。屋外埋設配管も屋内と同様に耐震設計・施工の重要性を痛感させられた。一方、受水槽や高置水槽では、新耐震基準以前のは破損して機能を失ったものが多かったが、新耐震基準以後のものは、大きな被害もなく多くが生き残った。現在、水槽の衛生上の観点から直結増圧給水方式の導入が各自治体で進んでいるが、命の水を確保するという観点から、災害時の分散した貯水機能を持った受水槽は無くしてよいのか、議論が必要ではないかと思っている。

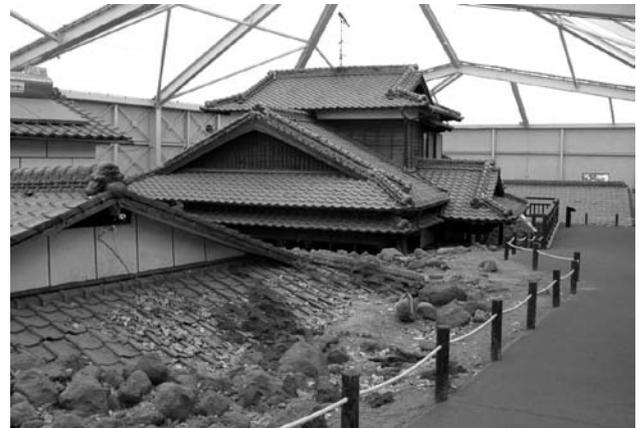
土石流被災家屋保存公園の保存展示  
(土石流で埋没した2階建て住宅)

災害保存施設としては、阪神・淡路大震災の「北淡震災記念公園・野島断層保存館」、1991年6月に発生した雲仙普賢岳の噴火にともなう大火砕流と土石流の傷跡を伝える「土石流被災家屋保存公園」などが充実した内容となっている。
